História artézskej studne DECHTICE –sv. Florián, príčiny malého prietoku a možnosti zvýšenia jej výdatnosti

Vypracoval: Mgr. Miloš Kostolanský, odborne spôsobilá osoba pre hydrogeologický prieskum, geologický prieskum životného prostredia a geochemické práce

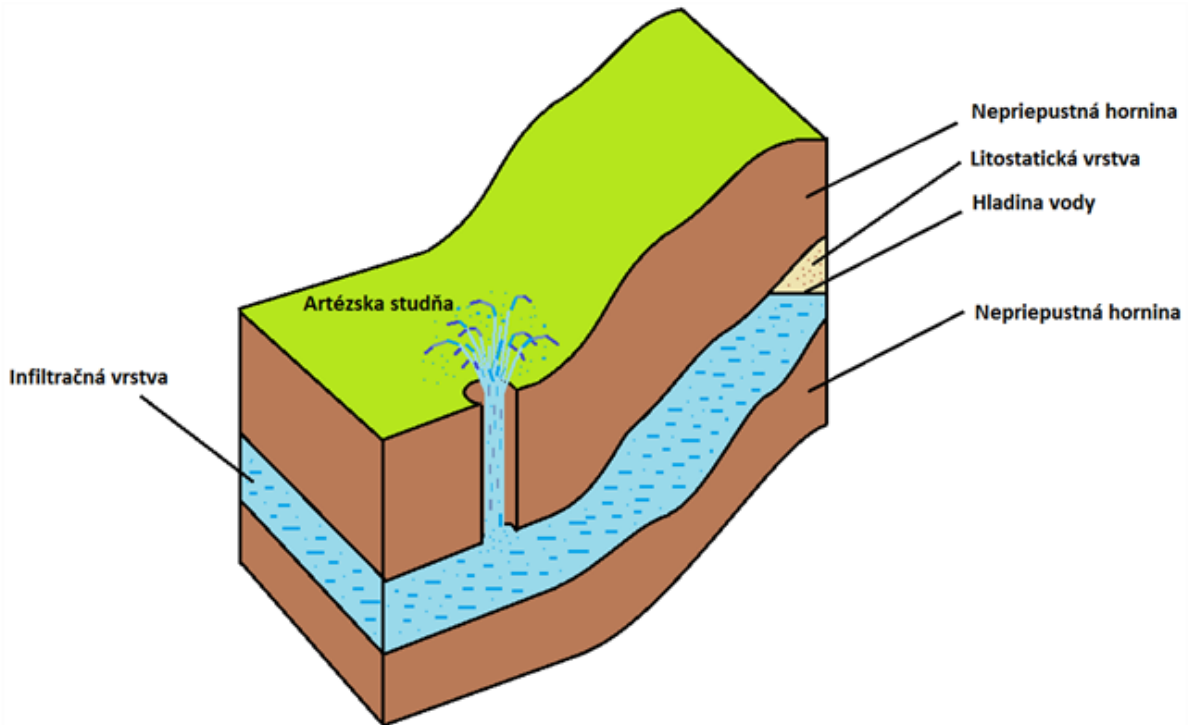
Obrázok č. 2 Princíp artézskej studne

Artézska voda je podzemná voda s napätou hladinou, ktorej voľná hladina leží vyššie než zemský povrch. Z prameňa voda samovoľne vyviera bez nutnosti čerpania vplyvom pôsobenia litostatického tlaku, miesto vyvierania sa nazýva artézska studňa. Artézska voda vzniká najčastejšie v artézskej panve, čo je geologické teleso vyššieho rádu tvorené vrstvami zvodnených kolektorov a hydrogeologických izolátorov uložených v tvare panvy a obsahujúcich jednu alebo viac napätých zvodní, ktoré majú aspoň v časti tejto panvy kladnú výtlačnú úroveň, takže tam vzniká artézsky pretlak. Pri prerazení

hydrogeologických izolátorov pod hladinou podzemnej vody, dochádza k samovoľnému úniku vody pod tlakom (pozri ilustračný obrázok č.2). Vyvieranie artézskej vody môže mať niekedy za následok natoľko veľký pokles tlaku vody, že dôjde k zániku artézskeho výveru vody.
